## L'envahissement rapide du bassin Formans/ Morbier

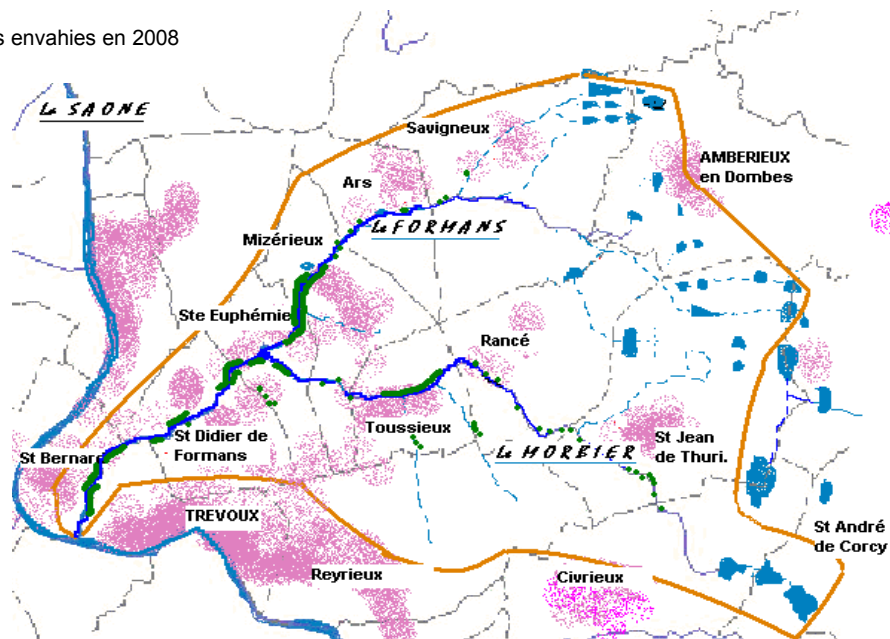
Zones envahies en 2008

➡ En 2008 une première cartographie permet un état des lieux (cf plaquette « Formans Morbier rivières menacées ». On note une contamination en aval mais aussi de larges zones envahies en amont. Les zones naturelles et non modifiées semblent encore partiellement épargnées. Mais la pression, s'accélère et désormais des secteurs de rypisilve au couvert végétal denses semblent en voie de contamination.

➡ Plusieurs zones envahies en dehors des circulations d'eaux et des zones humides sont aussi mentionnées. Au rythme actuel de la propagation, et sans mesure particulière un doublement des surfaces envahies sera effectif tous les 4 ans.

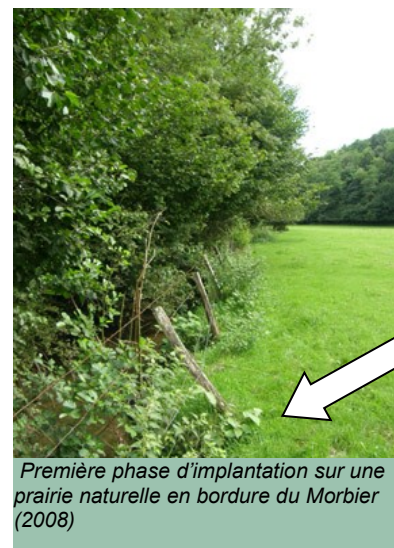
Première phase d'implantation sur une prairie naturelle en bordure du Morbier (2008)
